# インド・ラダック地方ヌブラ渓谷で近年確認された 仏教壁画の調査報告

A Report on Recently Discovered Buddhist Mural Paintings in the Nubra Valley in  
Ladakh, India

Masako Shogaki, Kaoru Suemori, Junichi Terai

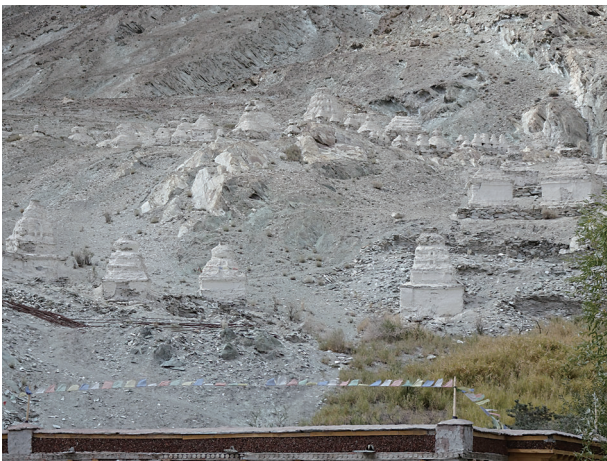
写真4 エンサ・ゴンパ裏山の仏塔群

エンサ・ゴンパは、高僧チャンセム・シェーラブ・サンボが瞑想した場所が後に寺院と伝えられており、創建は 15 世紀前半に遡る<sup>12</sup>。堂宇は、崖に面したドゥカン・サルパ（Durkhang Sarpa）とドゥカン・ヨグマ（Dukhang Yogma）の 2 つ<sup>13</sup>、裏手の山には数多くの仏塔（写真 4）が点在している。この仏塔群のどこかに古い壁画があるのだらうと思った。

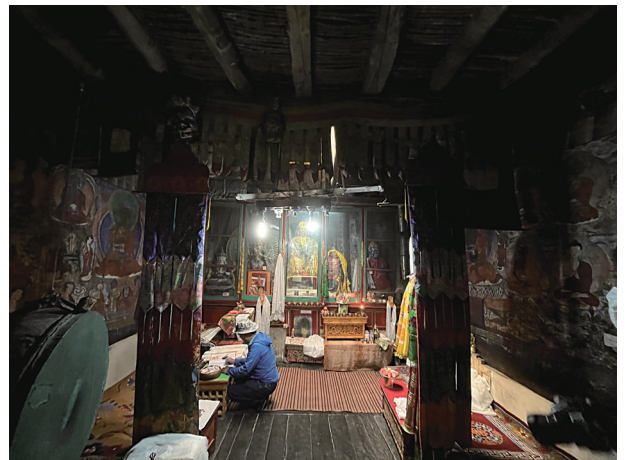
写真6 勤行堂の内観

勤行堂に入ると窓のない閉鎖的な空間で、室内は暗いというより黒いという形容が似合う。床は板張りで黒光りの艶があり、壁、天井は黒い煤や埃に覆われていて、時の重みを感じる。部屋の両側には勤行用の机と座布団が並べられ、儀式用の太鼓（mga）が置かれている。正壁はガラスがはめられた仏龕となっており、本尊は大きなツォンカパ塑像である。仏龕内は、向かって左から四臂観音坐像、十一面千手千眼観音立像、ツォンカパ塑像、裂で包まれた塑像、青色の護法尊塑像が並び、ガラス面にはダライラマ14世の写真が複数祀られている。勤行堂の左右と入口側の壁（前壁）の壁画は、近代に描かれた三十五仏である（写真9）。

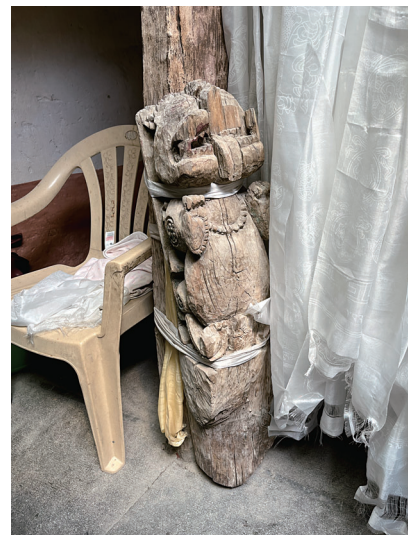
写真7 勤行堂前室の木彫肘木

た。前室は採光があり明るく、壁画は近代に描かれた中国風の四天王である。前室の中央、柱の根元に括りつけられていた木彫像（写真7）は、下ラダックの名利アルチ・ゴンパ三層堂をはじめラダックの古刹に見られる寺

院建築の肘木装飾部材の獅子と近似する（写真8）。

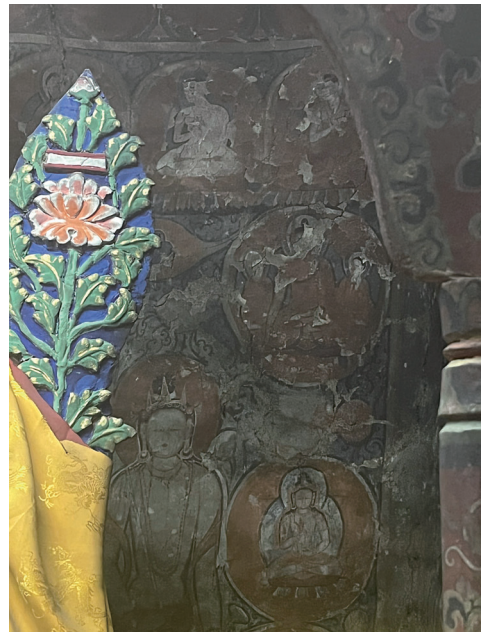
写真10 正壁仏龕後方の壁画

勤行堂内で注目されるのは、仏龕内のツォンカパ塑像の後方、一段奥まった空間の壁画（写真10）である。この壁画は、その表現から創建当初の壁画と推定される。前に塑像が林立するため全容を確認することはできないが、尊像の相貌は、丸顔に柳葉のような切れ長の目、寄り目気味の瞳、唇を小さく結ぶといった表情、すりと

壁画表面は随分汚れており不鮮明であるものの勤行堂と隔てるガラスによって、人為的な損傷や、勤行の灯明の油や煤等の付着はある程度は避けられていると思われる。今後の修理作業においては過剰な洗浄、補筆、新しい壁画を描く等の宗教上の善行を優先するのではなく、創建当初の壁画を現状保存する方向で維持されることを望む。

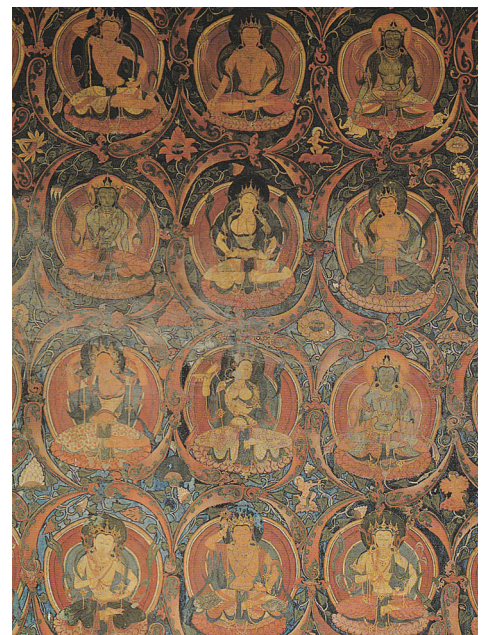
写真11 トリン寺紅殿壁画

長い手足は、西チベットのトリン寺に描かれた壁画（写真11）<sup>14</sup>と近似する。

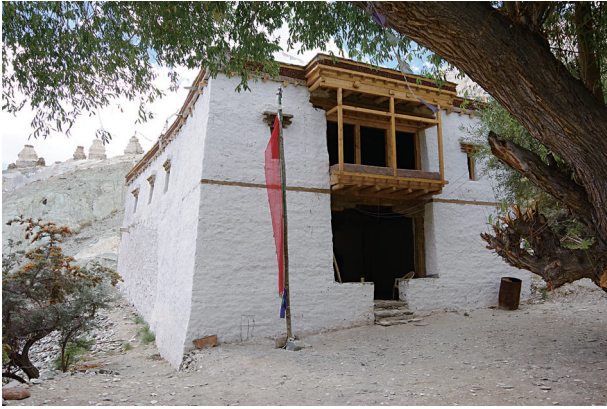
写真12 ドukkan・ヨグマの外観

もう一つの堂宇であるドゥカン・ヨグマは、外観二階にバルコニーが設けられた建物である（写真12）。バルコ

ニーの木材は新しく、最近修理されたようだ<sup>15</sup>。堂内の床は板張り、ガラスがはまった正面仏龕には本尊の如来(裂がかかっており印相確認できず)、ツォンカパなど祖師像三体、向かって左端には仏塔が安置されていた。仏龕にはダライラマ14世、幼少期のパンチェンラマ11世、バクラ・リンポチェなどのゲルク派高僧の写真が祀られていた。堂内の壁画は近年に描かれた諸尊であるが、大きく剥落した欠損や退色が認められた。

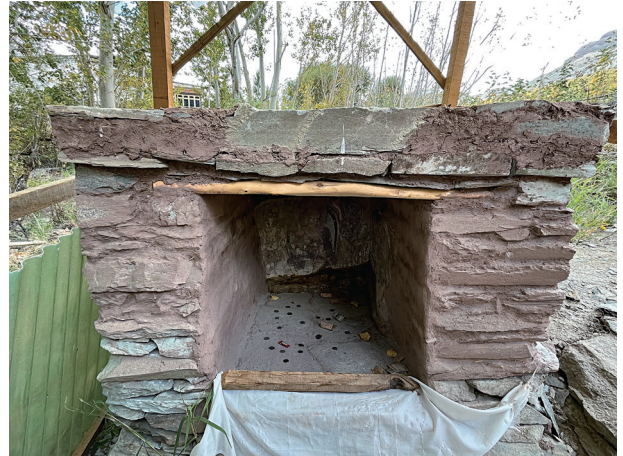
写真14 構造物の内部空間

り、約60～70cm四方の空間を確保している(写真14)。開口部から見ると、正面の壁と向かって右側の壁に、古い壁が厚みの半分を構造物に埋め込むような状態で設置されていた。正面の壁に設置された古い壁は、壁画が確認できる高さが約45cm、幅が約60cm、右側の壁に設置された古い壁は、高さは同じく約45cm、幅は約40cmで、正面の壁と直角に接続している。註11の記事に掲載されていた菩薩像は、右側の壁に描かれたものである。この構造物は、壁画を風雨等から保護するために作られたようだが、壁画の最下部には、地面から上がってくる湿気、カビなどで既に損傷が生じている。また、壁画は、残存する画面より下方に続きがあったと推定される。どのような経緯で現状の構造物が設置されたかは定かではないが、壁画の設置を床面からもう少し高い位置にし、さらに大きな空間を確保する方が壁画の保存にとって適切であろう。

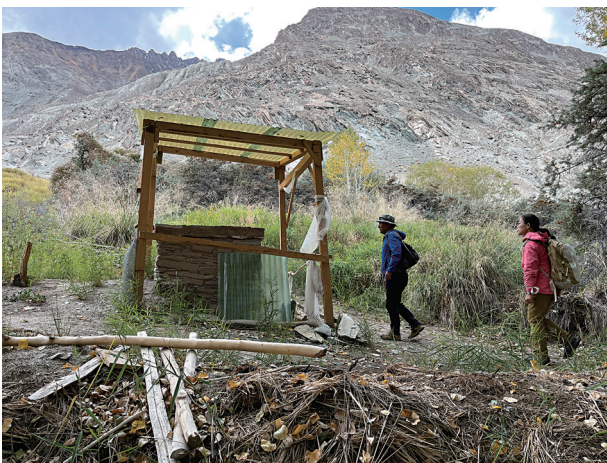
写真13 石積み of 構造物 (側面)

ドukkan・サルパの西側に巡らされたフェンスにある扉から裏手の山肌に点在する仏塔群へ行くことができる。藪の中の道を進むと青い看板(矢印とチベット語でAVALOKITSVAR □<sup>16</sup>と表記)があり、また少し進むと簡易な屋根と金網で保護された低い基壇のような石積みの構造物(写真13)が見える。この構造物の床面は、地面から一段高くなるようにスレート状の石を積み、泥土で整地されている。床面の上に石と泥土を積み上げてコの字型の壁を作り、天井面は5cm程度の丸太を10数本並べた上に石と泥土で成形している。壁は約30cmの厚みがあ

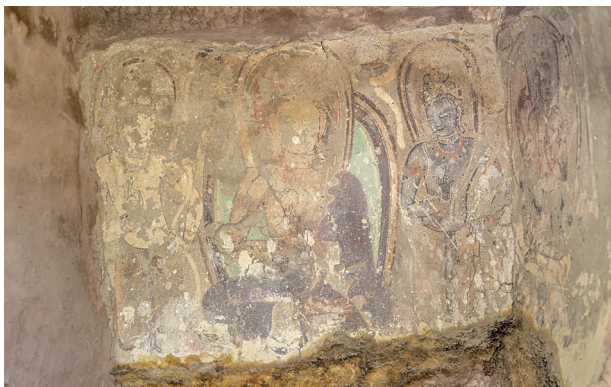
写真 15 正面の壁に描かれた三尊像

正面の壁には、中央に趺坐仏、その両脇に菩薩が立つ三尊像が描かれている(写真15)。中尊と左脇侍の間には、蓮華のようなものが大きく描写され、空間を埋めている。中尊と右脇侍の間は、剥落が進んでいるため確認できない。

赤みのある肉身で描かれる中尊仏は、偏袒右肩で衣を身につけ、胸前で転法輪印を結び、右足を上にした結跏趺坐で表されている。両脇侍の立ち姿から、中尊は壇または蓮華座に趺坐していたと思われるが、下部が失われているため不明である。肉身には、肉付きを意識した褐

色の隈取りが入れられている。衣の色は、紫色を呈した褐色が認められるが、これは丹の変色と推測する。肩から斜めに垂れる衣の端、左腕から太ももへと垂れる裂の端を、細い白線で、波形に表す形式は珍しい<sup>17</sup>。頭光は正円ではなく、肩から上方に向けてややふくらんだ楕円形であり、身光とともに色彩の異なる複数の層と線で彩られている。

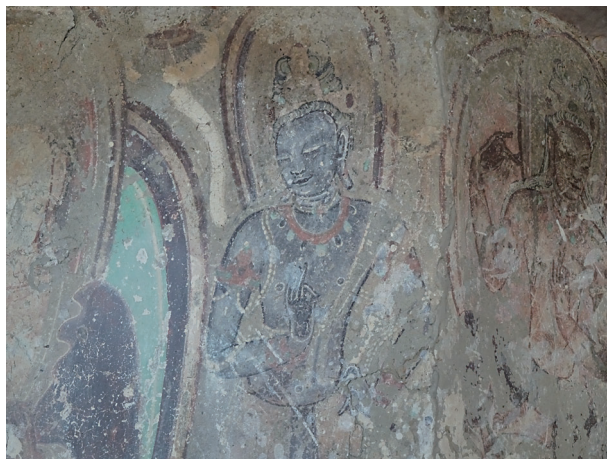
写真 17 石積み構造物正面壁・左脇侍菩薩

左脇侍の姿勢は、基本的に右脇侍と類似する（写真 17）。右脇侍より表現がよく残っており、頭部の高髻、尊容が確認できる。肉身は青黒色、輪郭線は黒で表わされている。切れ長の見開いた目、瞳孔はやや上瞼寄りに点じている。眉は太さが一定の白線、長くゆったりした弧を描く。鼻は小鼻を表し、鼻孔には黒が転じる。鼻梁には両眉が合流する箇所から真直ぐおろしたような白線が微かに入る。眼窩の曲線に添って入れた隈取りで立体感を演出している。唇は薄く引き締まっていて、口角だけが微妙に上がり、沈静な微笑みが印象的である。髪を束ねて三段に巻き上げた高髻は、明確な黒線で髪筋を表している。頭部中央に宝冠が描かれていたようであるが、剥落して不鮮明である。体軀には、中尊同様に肉付きを意識した隈取りが入れられている。姿勢は腰の捻り方が違うことを除けば、右脇侍と同じで、右手は胸前で第一指と第二指を捻じ、左の体側に描かれる蓮華の茎に添えた左手を腰にあてる。右脇侍の描写と異なるのは、顔の眉、鼻筋、首の三道、乳首、耳の形等に、ハイライト的な白線が添えられている点である。

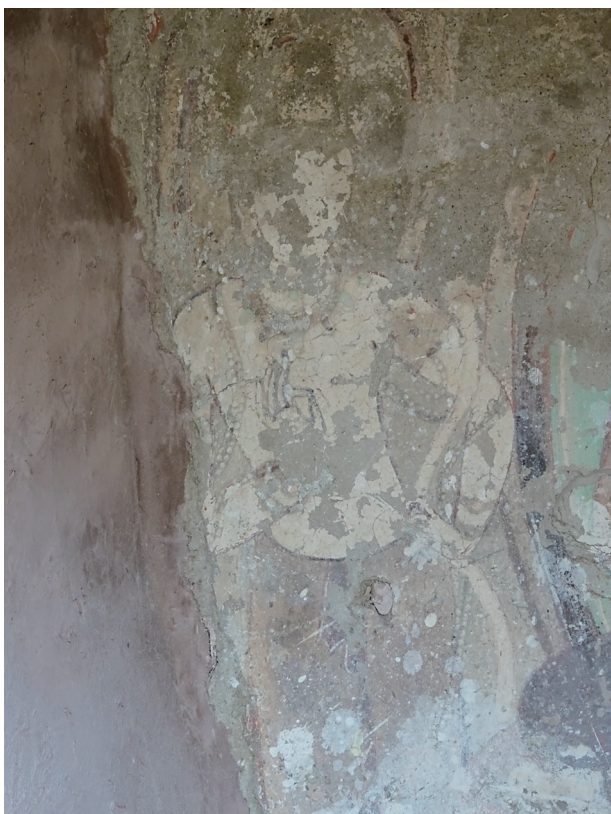
写真 16 石積み構造物正面壁・右脇侍菩薩

右脇侍菩薩は、中尊に顔を向けているが、頭部彩色の剥落、退色が進んでいて、高髻や宝冠、顔の表情は不鮮明である（写真 16）。首飾、臂釧、腕釧、二列の白点で表された細い条帛等で上半身を装飾する。肉身の色は白、輪郭線は黒、右手は、胸前で第一指と第二指を捻じている。

菩薩の左手は、身体の左側において、下から S 字にくねりながら伸びる蓮華の茎を引き寄せ、腰に添えている。蓮華の茎と解される図は、上方が剥落しているおり、華の形や色は不明であるが、菩薩の左肩辺りに茎の膨らみと萼らしき線が確認できる。身につけた裙は、その裂の合わせ目、結び目、裂の端が臍下に描写され、膝上くらいに裂の端と同色の覆輪が確認できる。これより下方の壁画が失われているので、下に続く裙の描写は確認できない。ドーティのような膝上丈の裙という可能性もある。菩薩の体軀は、肩幅のある逆三角形型で、伸びやかな手指が美しい。古典的な三曲法で表された姿態は、チベット仏教後伝期における最初期の仏教壁画の特徴とは全く違う表現である。

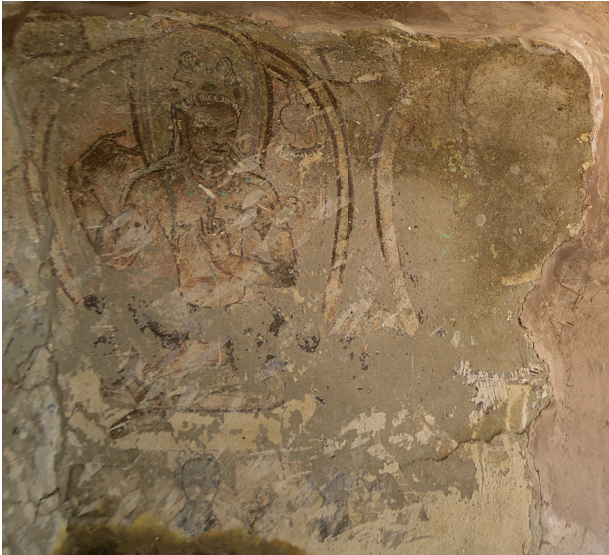
写真18 石積み構造物 右側の壁

右側の壁（写真 18）には、坐形の菩薩の全図が一体、

その右隣に菩薩の光背の一部、さらに菩薩の下方に、菩薩よりやや小ぶりの首から上の尊容の描写が確認できる。正面の壁の右端に、右奥壁の菩薩の光背の一部が描かれており、正面壁と右側の壁の接続が正しいことが確認できる（写真19）。

右側の壁に坐形で描かれる菩薩の顔は中尊とは反対の開口側に向いた四分の三面観であり、体軀は正面を向く。右足は跏趺を崩すような形で、その足先は座面よりも下に位置する一方、座面の上に跏趺した左足は足裏を見せている。正面壁の両脇侍と同様に頭部は高髻を結び、宝冠を身につけ、上半身は首飾、臂釧、腕釧、条帛を身にまとう。肉身の色は、中尊と同じく赤みがあり、隈取りが入れている。右手は肘を曲げて肩の位置まで上げて、内側に向けた第三指、第四指を軽く曲げるような、しなやかな形をとる。左手は胸前で、手のひらを内側に、第一指と第二指を捻じる。裾の色はよくわからないが濃色で、足首くらいまでの丈があると思われる。

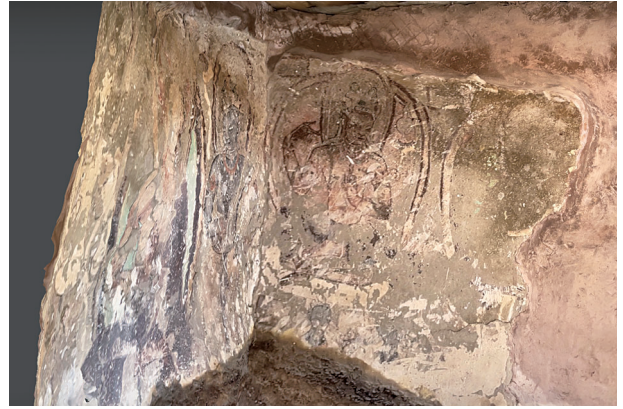
写真19 石積み構造物の内部（三次元データ）

住持からの許可を得て、壁画の撮影をおこなった。金網のフェンスが張られているため、空間の内部には入ることができないため、向かって右の壁面は、一脚の先にカメラを装着し、リモートにて撮影を実施した。また、LiDARカメラを備えるiPadを用いて、空間の三次元データを取得した。三次元データを用いることにより、壁面と正対する画像を得ることができる。

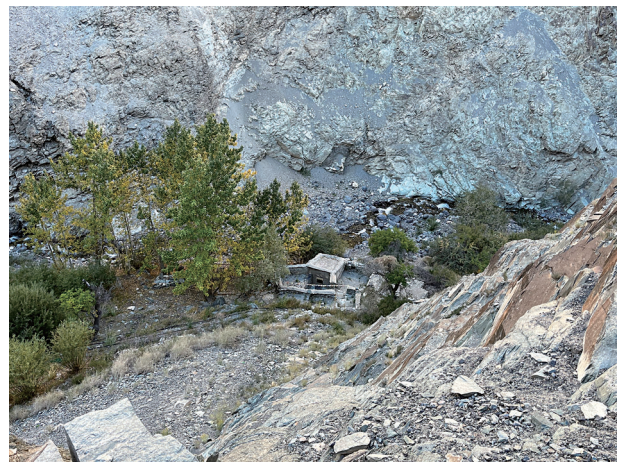
写真 22 崖の上から見た瞑想堂

早朝6:30にデスキット・ゴンパ正門を出発し、ゴンパの最奥から裏山を登る。しばらく歩くと、垂直に近い崖に、人一人が通れる程度の道が切り開かれている。崖に張り付くように落石に注意しながら降りる。途中、崖下に移動するための木製の梯子をくだり、谷底へと向かう（写真21）。案内の僧侶がいなければ、先が読めない崖を下ることは不可能であったであろう。二時間ほどで目的地に到着した。溪流沿いに開いた平地に、石積みの小屋が二棟建っていた（写真22）。

石積みの小屋の一つは、方形の平屋で周辺や入口部分が整備されており、近年修繕されたことがわかる。小屋に隣接する平地は、立木と丸太を組んでテラスのように整えられており、煮炊きする竈や、生活道具を保管しているブリキの大きな長持が置かれていた。傍を流れる溪流が美しく、心地のよい清浄感がある。方形の建物の右隣には、別の石積みの平屋がある。内部には二つの部屋が設けられており、竈や寝台など住居空間で用いられた痕跡が残る。この平屋はしばらく使われていないのか、内部は砂や砂利、枯葉で埋もれていた。

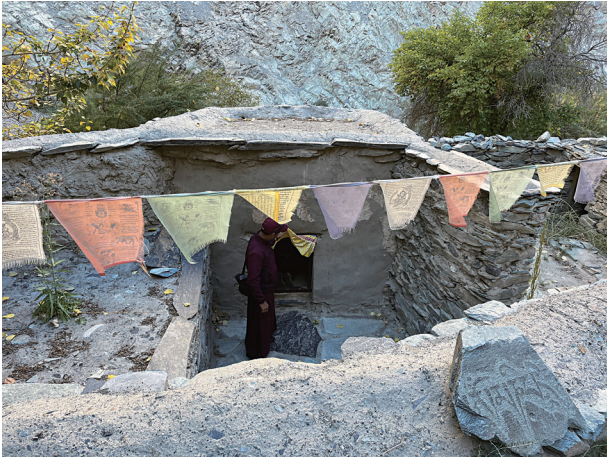
写真 23 瞑想堂入口

方形の建物の入り口は東向き、まるで茶室の躰口のような大きさと低さで設けられており、木製の扉が取り付けられている（写真23）。建物の内部は天井が低いがらんとした空間であり、二人が入ると、相手の動きに気をつかうような狭さである。正面の壁には小さな窓が開口しており、その下に簡易な祭壇が置かれている。壁画は、入口側の壁（写真24）と入って右側の壁（写真25）の二面に残っており、他の壁面は新たにつくられた壁土で覆われている。立地状況と、建物の大きさを考えると、ここ

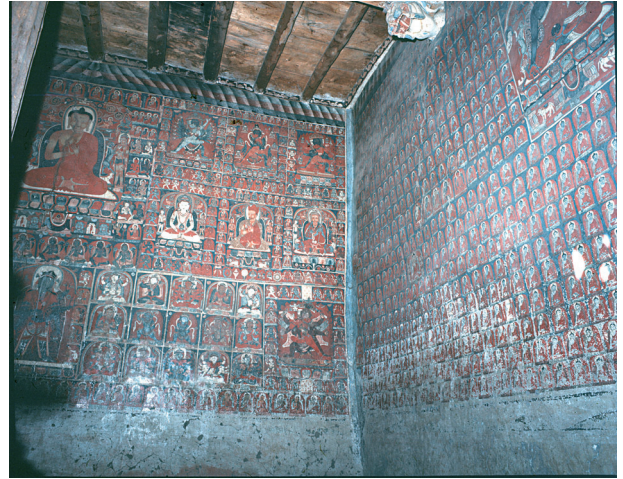
写真 26 アルチ寺新堂の内部

古い壁画によく見られるカーテン (chhukebs) の帯と鷲鳥が列をなす表現が描かれている。この壁画表現に類似した形式は、アルチ・ゴンパの新堂 (写真 26)、アルチ村のトゥジェチェンポ・ゴンパ、サスポール石窟 (写真 27) などに見られる。これらはいずれも 16 世紀以前に制作されたと推定される壁画であり、デスキット・ゴンパ建立時と相応する。

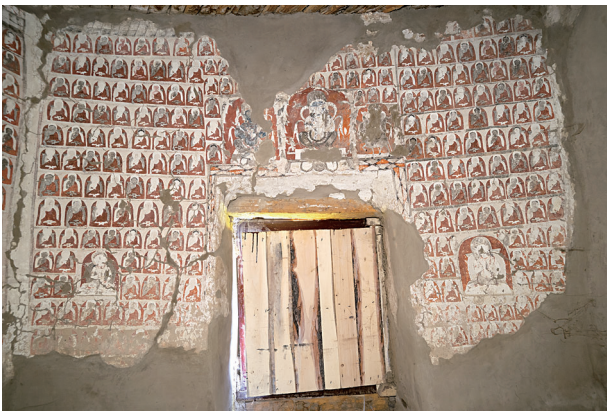
写真 24 瞑想堂入口側の壁（三次元データ）

瞑想堂の壁画は、ラダックの古刹に散見されるインド・ネパール様式に連なるものである。壁全面を水平または区画に割り付けし、一回り大きな尊格が配置され、その周囲には小ぶりの坐仏が規則的に並べられている。一回り大きな尊格は、入口側の壁に五体、入って右側の壁に五体が残存する。入口側の壁には、扉の上に護法尊三体、右下方に金剛薩埵、左下方には持物不明の一面二臂の菩薩形が描かれる。入って右側の壁には右から、仏頂尊勝母、如来形（右手：与願印 左手：禅定印）、如来形（禅定印）、如来形（おそらく転法輪印）が描かれる（一番左の一体は損傷が激しく不明）。壁画上部には、ラダックの

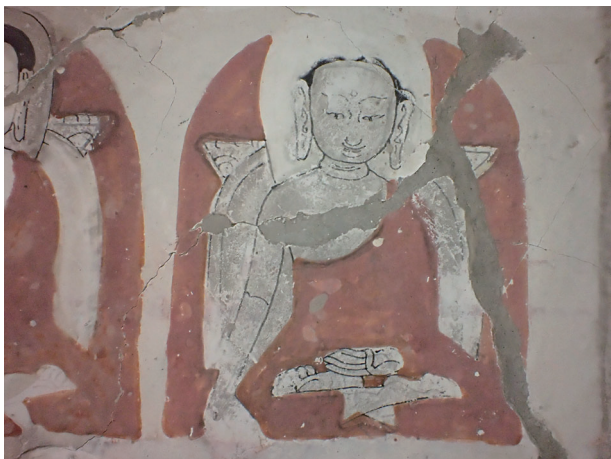
写真 28 瞑想堂入口上部の坐仏

後に、尊像等の下描きを行った工程が想定される。そして、岱緒系の土性顔料をはじめとするさまざまな顔料、染料を用いて下描き線の上に単調な彩色を施し、最後に尊像の輪郭を描き起こした作画工程が看取される。線描は硬筆なペンで描いたかのような均一で闊達な線である (写真 28)。近紫外光を照射した際に強い蛍光反応が認められることから、有機系の材料が用いられた可能性も想定される。 (写真 29)

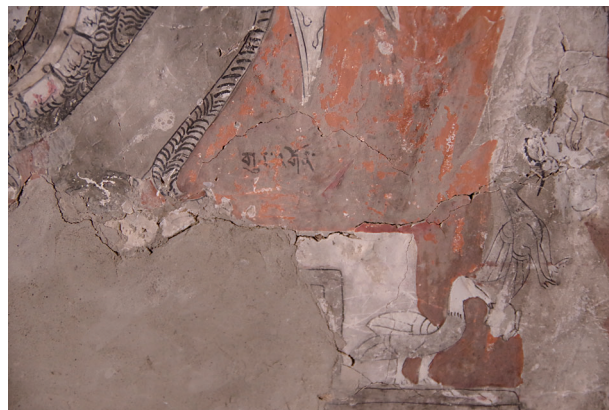
写真 30 入口門口上部の墨書「グルゴン」

また、入口上部に描かれた一回り大きな三つの尊像のうち、中央の忿怒尊の右下方に「グルゴン」 (写真 30)、向かって右の騎乗の尊像の下方には「レーマティー」 (写真 31) というチベット語の墨書が認められた<sup>20</sup>。グルゴンは一面二臂のマハーカーラであるクルキ・ゲンボの転訛、レーマティーはベンデン・ラモの別名でサンスクリット語のレーヴァティーの転訛と考えられる。壁画表現をみると、クルキ・ゲンボの特徴的な持物であるトゥルテ・ガンディと呼ばれる棒<sup>21</sup>は描かれていない。レーマティーは尊像部分が欠失しているものの、騎馬像であることは認められる。向かって左の尊像は、持物から四臂マハーカーラと考えられ、これら三体は護法尊として瞑想

壁画は全体的に退色が激しく、土性顔料である赤茶色以外の色は、ほとんど退色し、茶褐色または灰褐色を呈している。特徴的な彩色は、入口上部のマハーカーラ、クルキ・グンボの肉身に塗られた青色がわずかに認められる程度である。ラダックの他寺の類例を見ると、建物内の暗所ではここまでの退色は認められない。退色の状況に加え、瞑想堂の壁土や天井の部材の新しさや、周辺の整備状況に鑑みると、瞑想堂は比較的最近に再建されたものと推測される。元々の瞑想堂は経年により崩壊し、長い間、壁画が露出状態になったことで損傷、退色等の劣化が生じたとのだろう。壁画の損傷は残念であるが、補筆などは認められず、創建時に制作された壁画と考えてよいであろう。デスキット・ゴンパ自体は、増築と改築が繰り返されており、創建当初の壁画が残っている可能性は低いと思われ、瞑想堂の壁画は当時おこなわれていた瞑想修行の形態の一端を伝える貴重な存在といえよう。
